# Projet d'exhaussement de terres agricoles Etude de la stabilité de talus WIEGE-FATY (02)

Diagnostic géotechnique (G5)

Dossier : NRE6.L.027

**PROJET D'EXHAUSSEMENT DE TERRES AGRICOLES**  
**ETUDE DE LA STABILITE DE TALUS**  
ISDND SUEZ – WIEGE-FATY (02)  
RAPPORT - DIAGNOSTIC GEOTECHNIQUE (G5)

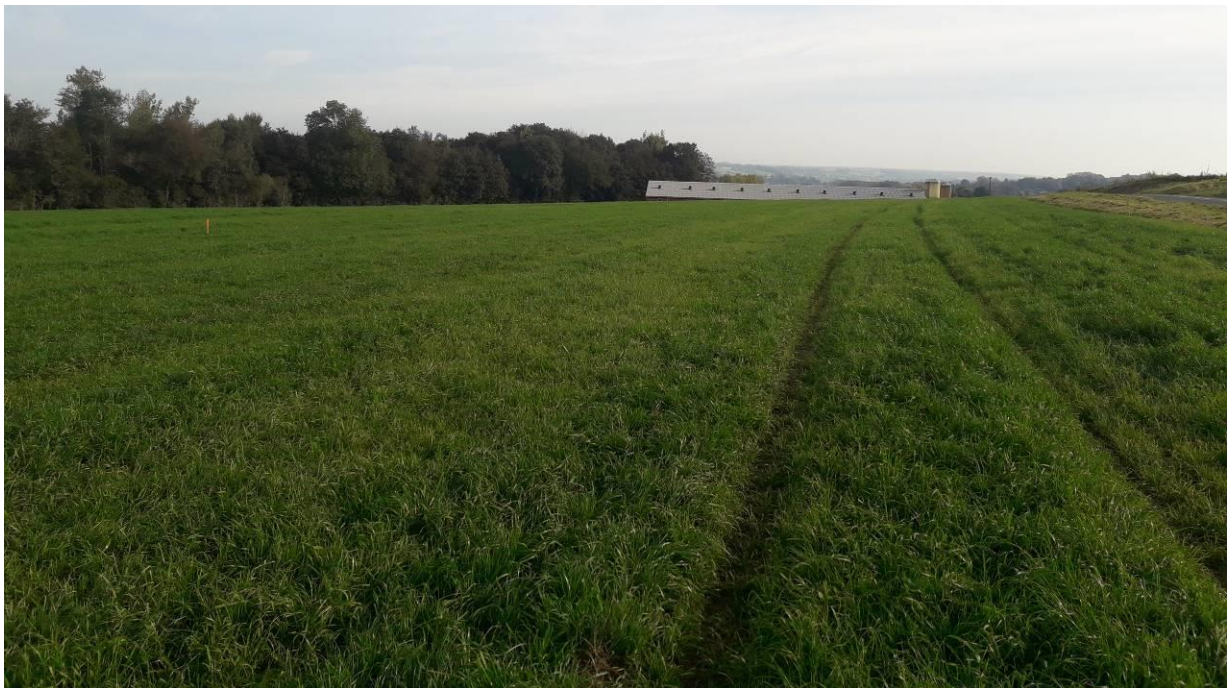
*Photographie de la partie Est de la zone d'étude (18/10/2021)*

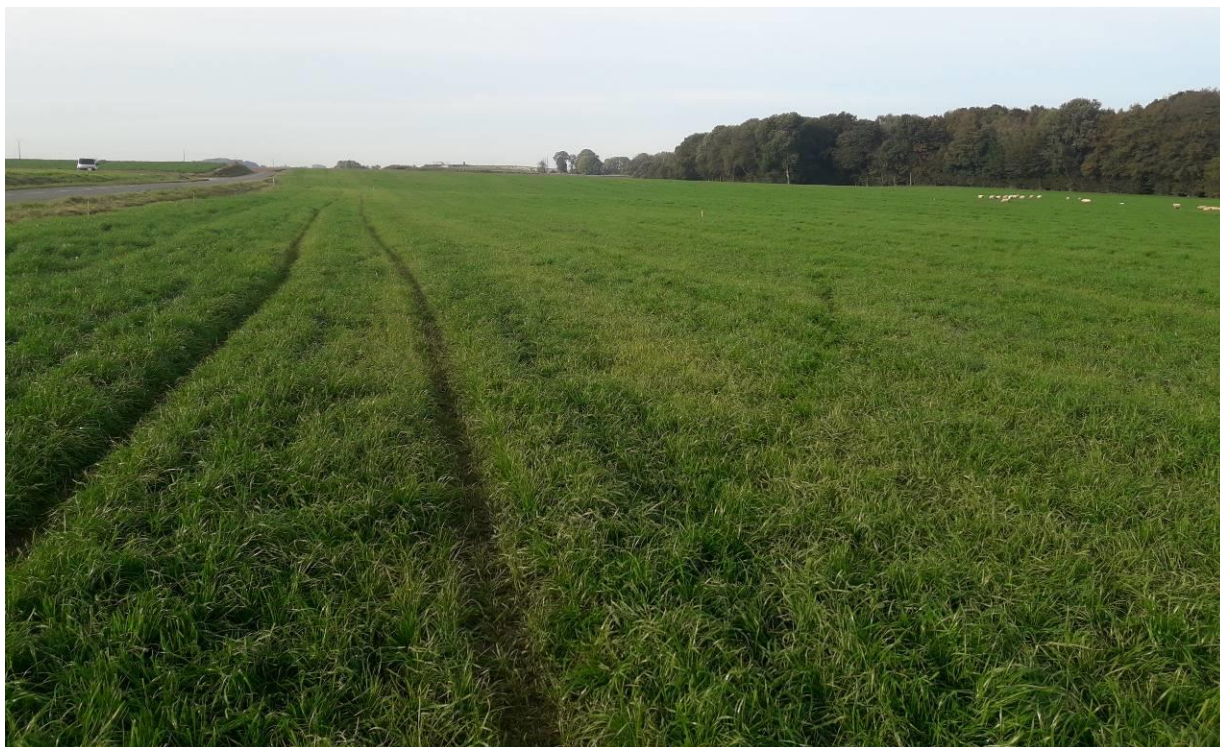
*Photographie de la partie Ouest de la zone d'étude (18/10/2021)*

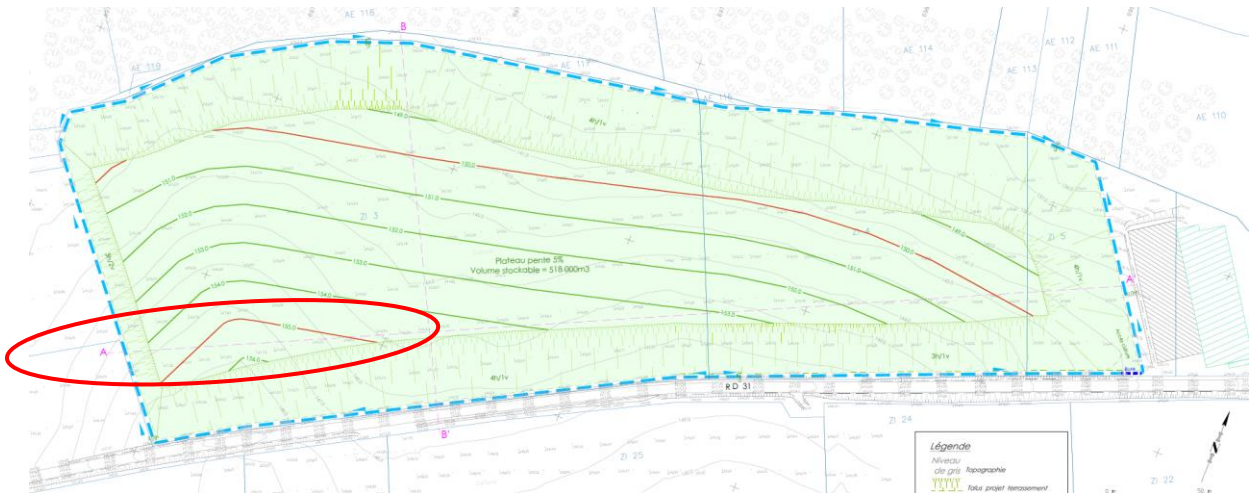
Plan général de la zone d'exhaussement

Les profils de référence ont été établis selon la coupe AA' qui traverse la zone d'exhaussement de l'Ouest à l'Est.

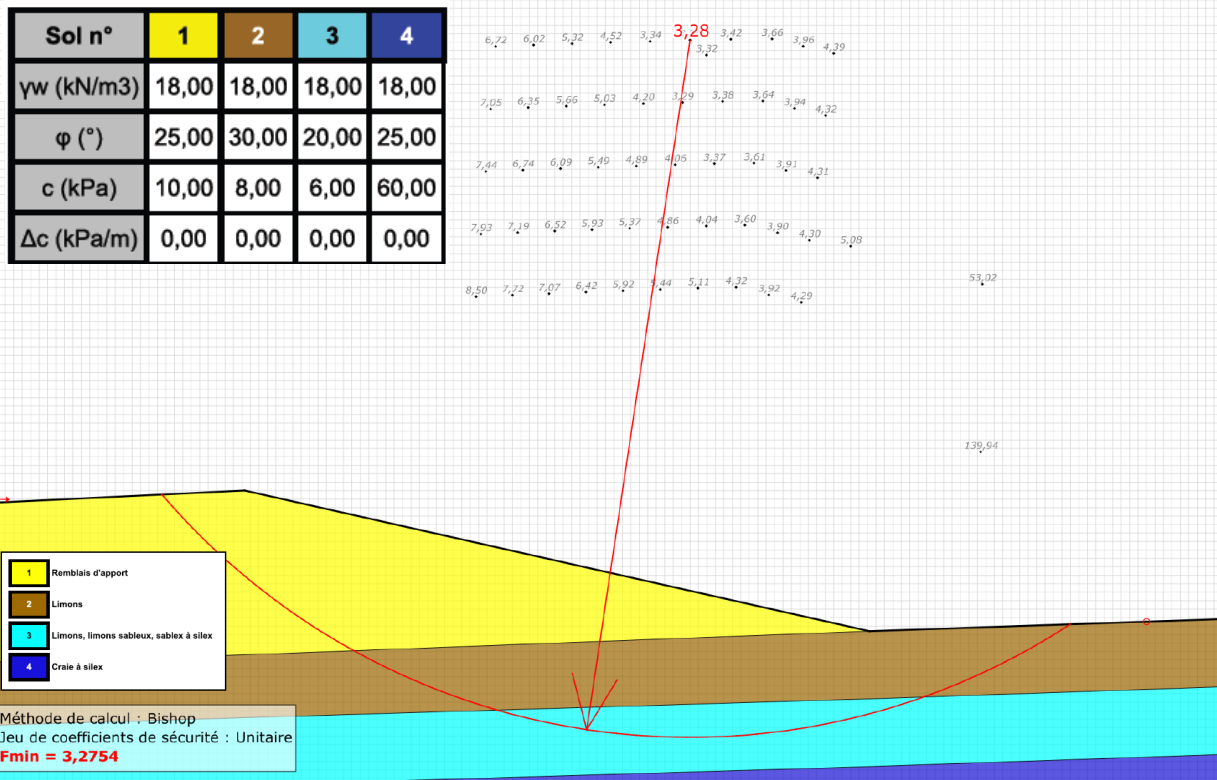
Profil BB'

A partir des éléments précédents et des résultats de nos sondages, on obtient ainsi le profil suivant après mise en place du remblai :

Les résultats de la modélisation pour le talus Sud, taillé en 4H/1V, donne un coefficient de sécurité  $F = 3.28$ , ce qui signifie un talus **stable à long terme** ( $f > 1.5$ ).

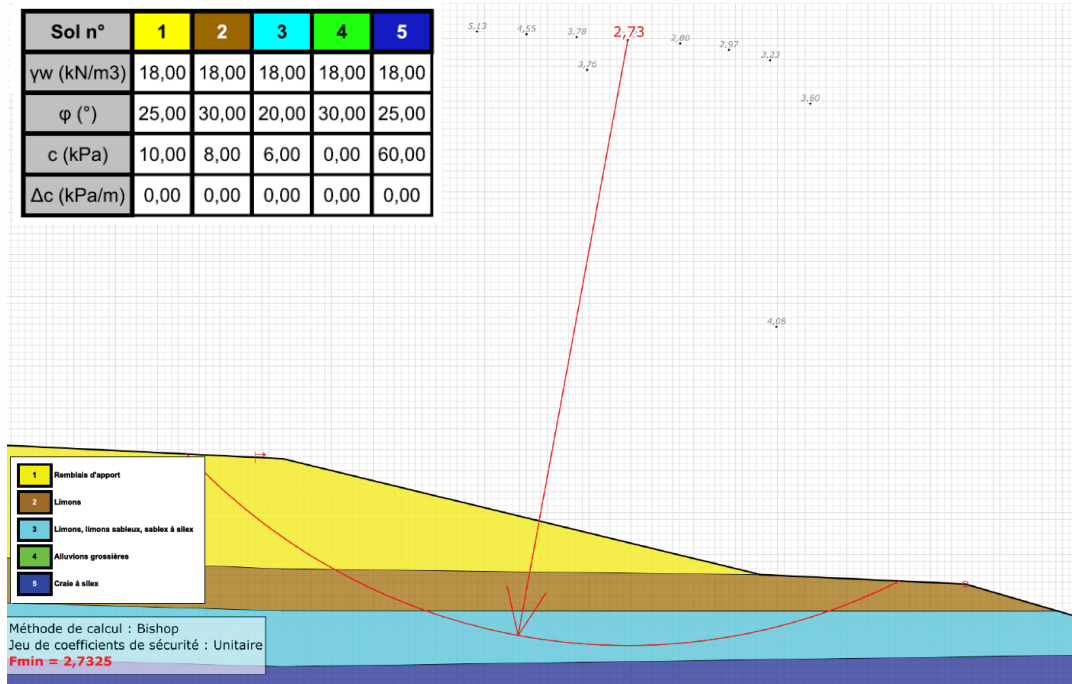
Profil B'B

A partir des éléments précédents et des résultats de nos sondages, on obtient ainsi le profil suivant après mise en place du remblai :

Les résultats de la modélisation pour le talus Nord, taillé en 4H/1V, donne un coefficient de sécurité  $F = 2.73$ , ce qui signifie un talus **stable à long terme** ( $f > 1.5$ ).

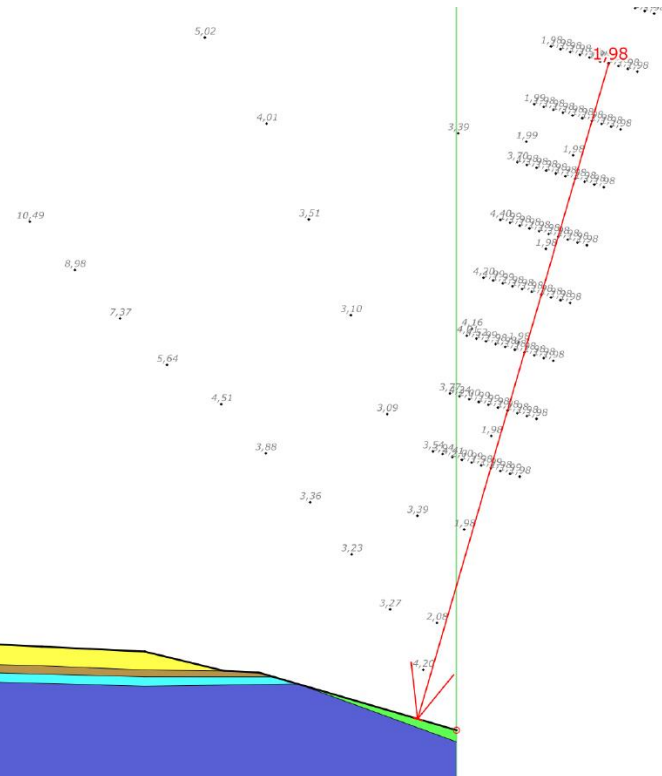
Profil B'B

Méthode de calcul : Bishop  
Jeu de coefficients de sécurité : Unitaire  
**Fmin = 1,9804**

Les résultats de la modélisation vis-à-vis du talus naturel du Bois de la Fosse Jean Rossard présent au Nord donne un coefficient de sécurité  $F = 1.98$ , ce qui signifie un talus **stable à long terme** ( $f > 1.5$ ).
