Évaluation de la performance des constructions neuves au regard des règles du Code (CCH)

Bilan des années 2017-2018

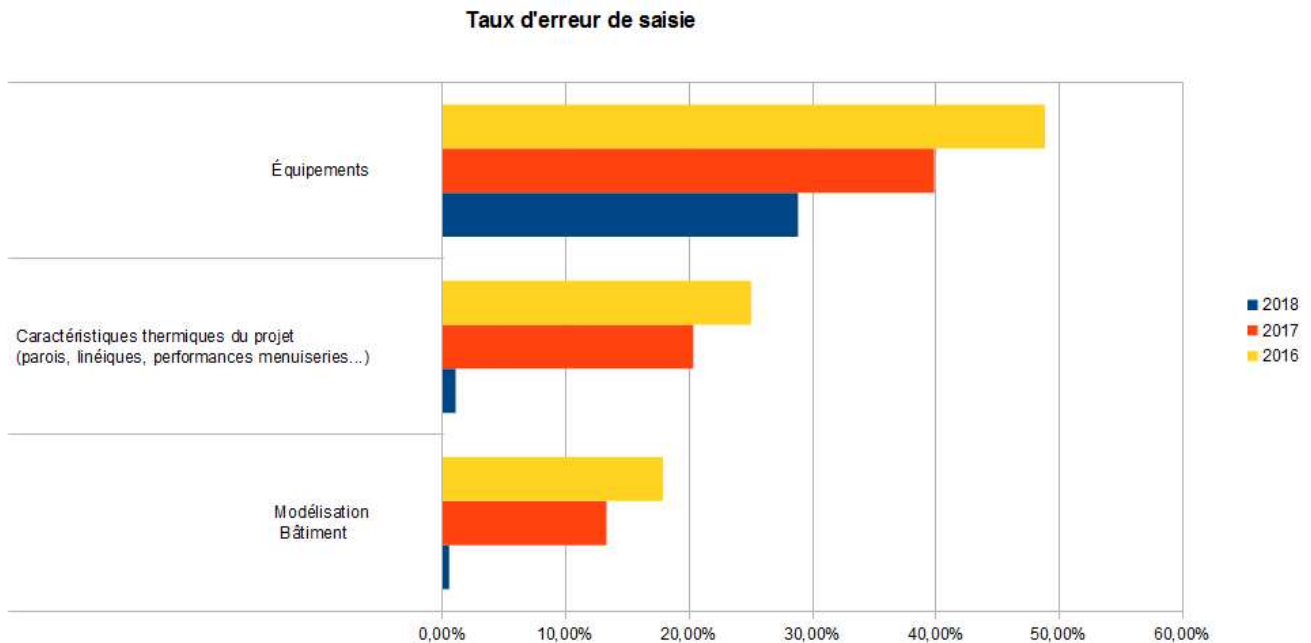
Nous notons une diminution très importante des erreurs de modélisation générale et de saisie des caractéristiques thermiques en 2018. Ces excellents résultats restent à confirmer lors des prochaines campagnes de contrôles.

Les principales erreurs de saisie relevées concernent les points suivants :

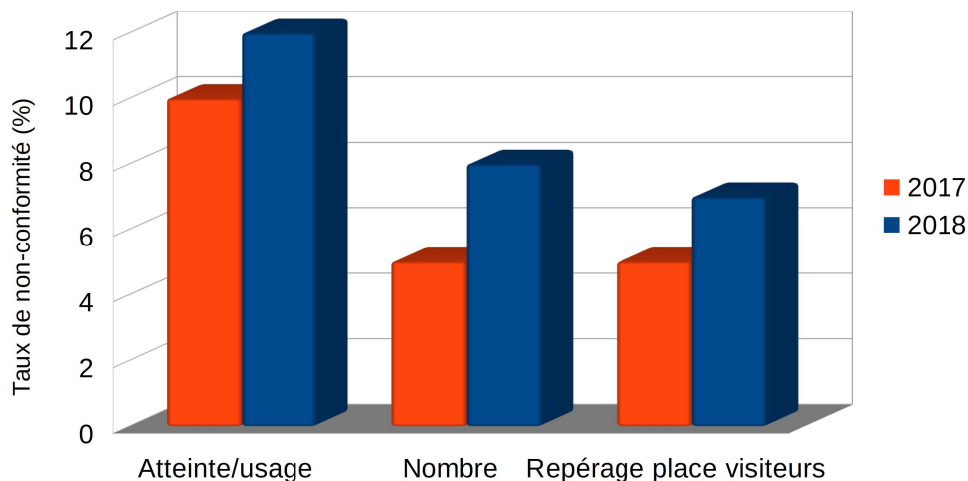
Taux de non-conformité stationnement

Les dispositions concernant les places de stationnement adaptées présentent un taux de non-conformité inférieur à 15 % que ce soit pour une opération d'habitation collective ou une opération de maison individuelle. Une légère augmentation est cependant observée entre 2017 et 2018.
