## **MAITRISE D'ŒUVRE PARTIELLE RELATIVE A LA RESTAURATION DE LA CONTINUITÉ ECOLOGIQUE AU NIVEAU DU SEUIL DE L'ANCIEN MOULIN DE CARANDA A CIERGES (02)**

**NOTE COMPLEMENTAIRE AU DOSSIER REGLEMENTAIRE**

**Maitrise d'œuvre partielle relative à la  
restauration de la continuité écologique  
au niveau du seuil de l'ancien moulin de  
Caranda à Cierges (02)**

*Phase 2 : Dossier réglementaire  
Autorisation environnementale et DIG*

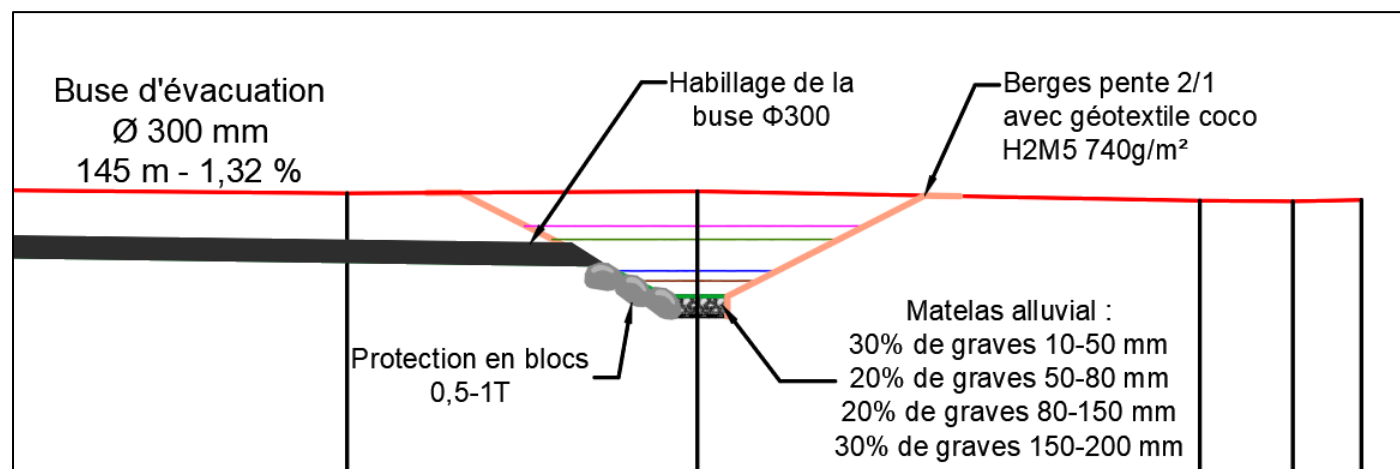
La buse d'évacuation permettra d'évacuer les eaux drainées et les eaux pluviales de l'ancien canal de décharge vers le Ru du Coupé. Au droit de la prise d'eau et de l'exutoire, des protections en enrochements 0,5-1T seront installés. Ces dernières permettront d'habiller le rejet, d'éviter les affouillements au droit de la buse et l'érosion de la berge. En exutoire, les blocs seront ancrés à 30 cm sous le fond du lit mineur.

La partie aval de la buse est présentée sur le profil en long ci-dessous.
