ISDND du Grand-Royard exploitée par EDIFI NORD

FLAVIGNY-LE-GRAND et BEAURAIN (Aisne)

Dossier de demande d'autorisation environnementale
Projet de poursuite d'activité de l'ISDND

ÉTUDE DES DANGERS

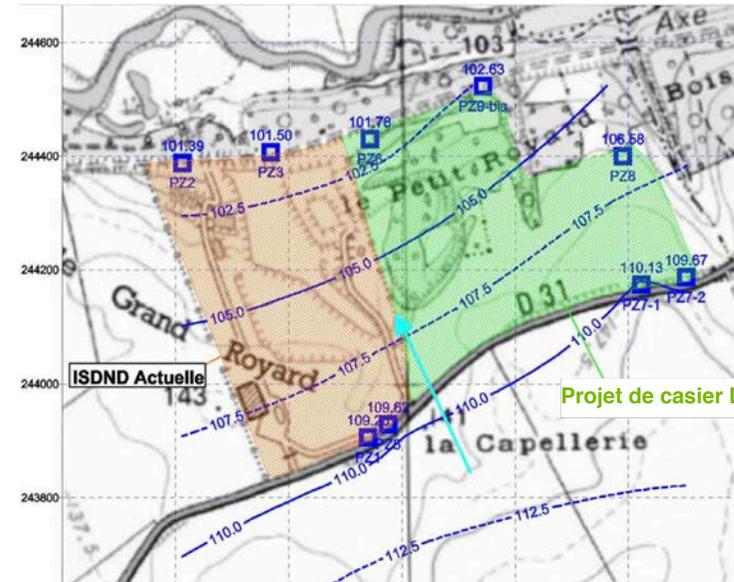
Planche 3 : Position des piézomètres du site

L'illustration ci-après positionne ces piézomètres.

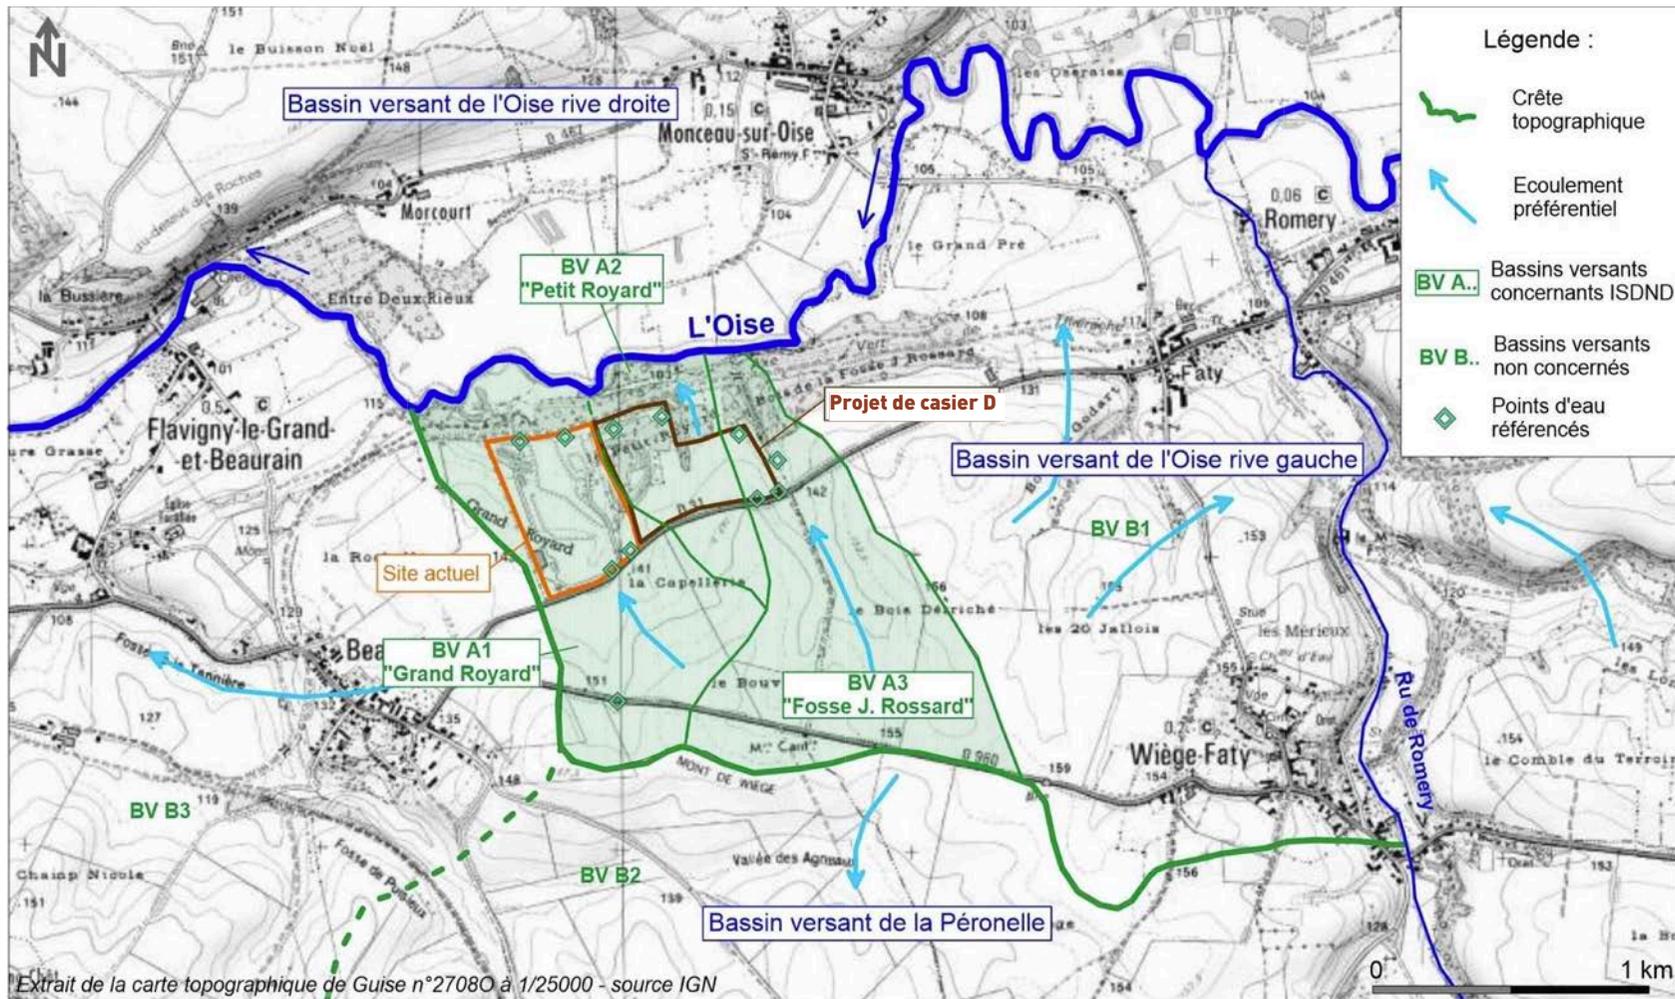
L'installation existante est implantée dans un talweg qui sert d'exutoire naturel à deux bassins-versants, l'un principal situé au sud et l'autre de moindre surface situé à l'ouest. Les eaux pluviales amont sont ainsi stockées dans un bassin existant sur le site actuel avant de rejoindre le milieu naturel par une canalisation enterrée.

Ce fonctionnement reste le même dans le cadre du projet de casier D, la canalisation enterrée sera positionnée en dessous des subdivisions du casier D.

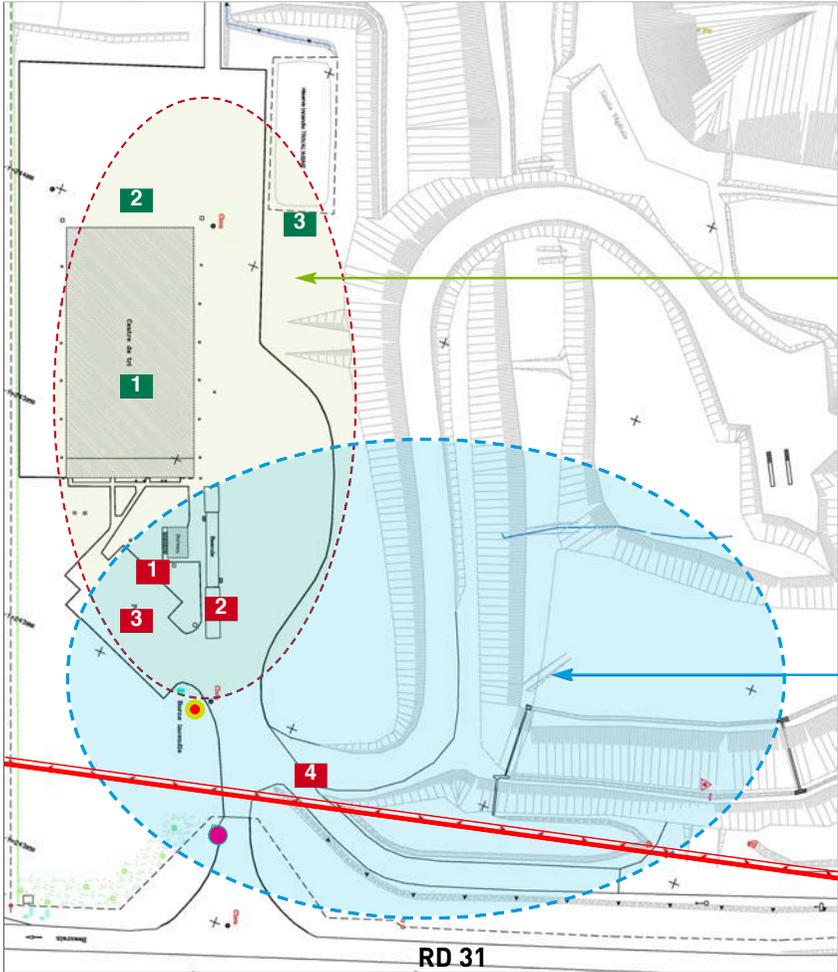
Centre de tri avec:
1 Bâtiment de tri
2 Stockage de Balles/conteneurs
3 Bassin incendie

Zone d'accueil en entrée du site avec :
1 Poste de contrôle
2 Pont-bascule
3 Parking VL
4 Route d'accès aux subdivisions
5 avec quai de vidage

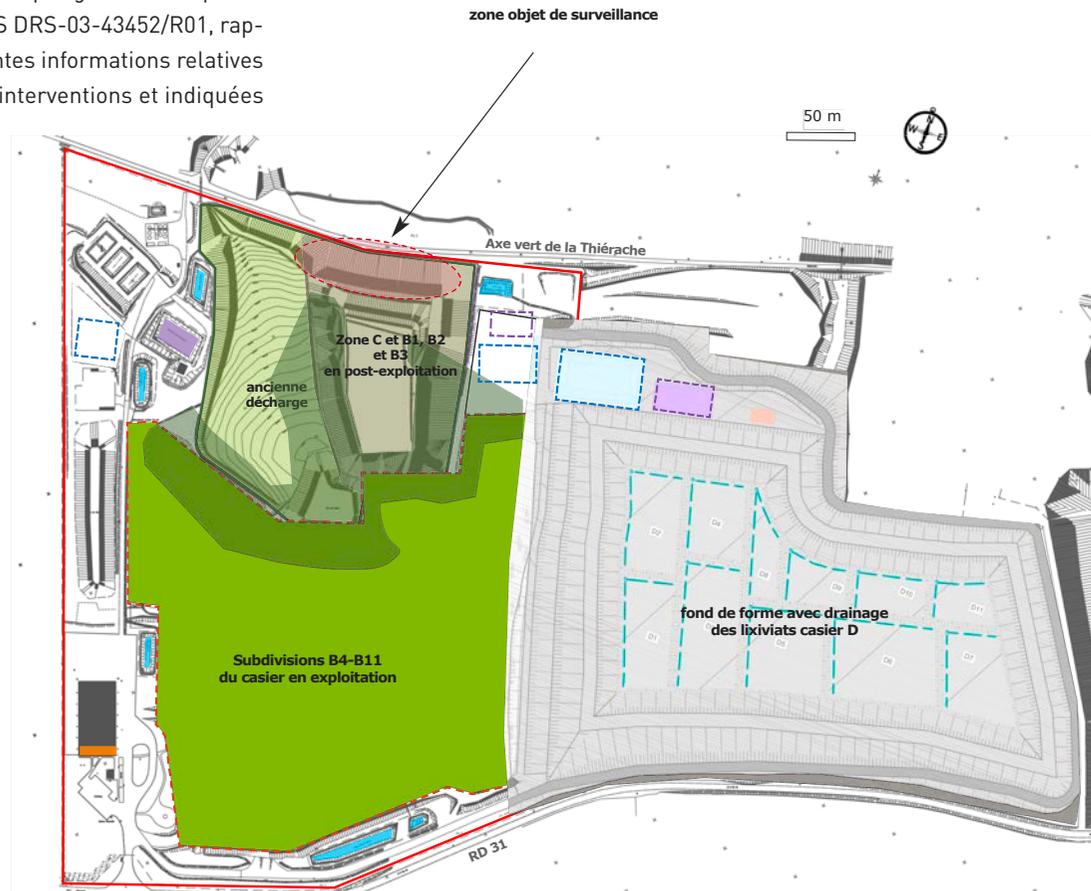
Planche 10 : Digue objet de surveillance

Les premiers désordres sont apparus sur la digue aval des subdivisions B1 et C1 Nord (digue d'enclôture Nord du massif de déchets actuel). À trois reprises et en différents endroits, en 2000, 2001 et 2002, des secteurs de cette digue aval ont glissé en pied de digue. L'historique de ces désordres a été repris par l'INERIS dans un rapport du 4 août 2003.

Ce rapport préconisait le type de surveillance à mettre en œuvre à court et long terme sur cette digue aval, qui fait toujours aujourd'hui l'objet d'une surveillance.

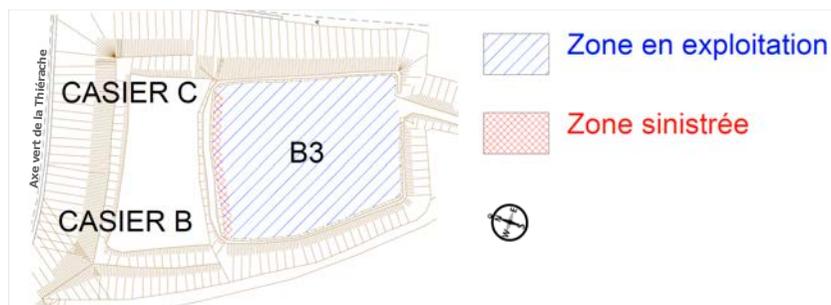
Planche 11 : Schéma extrait du rapport d'incident d'Édival relatif à l'incendie sur l'alvéole

Le mercredi 7 septembre 2005 à 22h, un incendie s'est déclaré au niveau du casier B3 actuellement en exploitation. Celui-ci s'est propagé le long de la digue d'arrêt entre B3 et les casiers B et C, sur une bande d'environ 4 mètres de large comme illustré sur le schéma suivant.

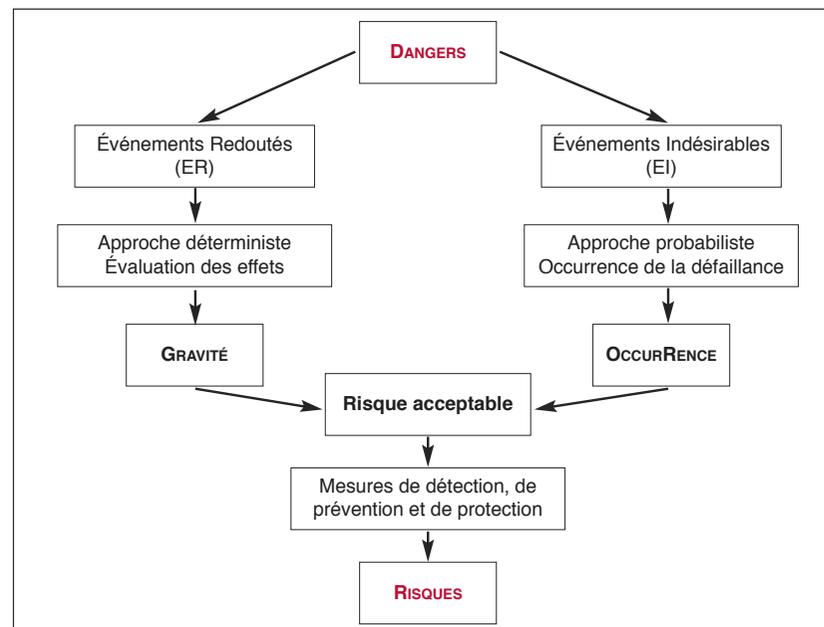
Planche 12: Logigramme d'évaluation du risque [source Bureau Veritas]

Le risque présenté par les installations a été évalué selon le logigramme suivant :

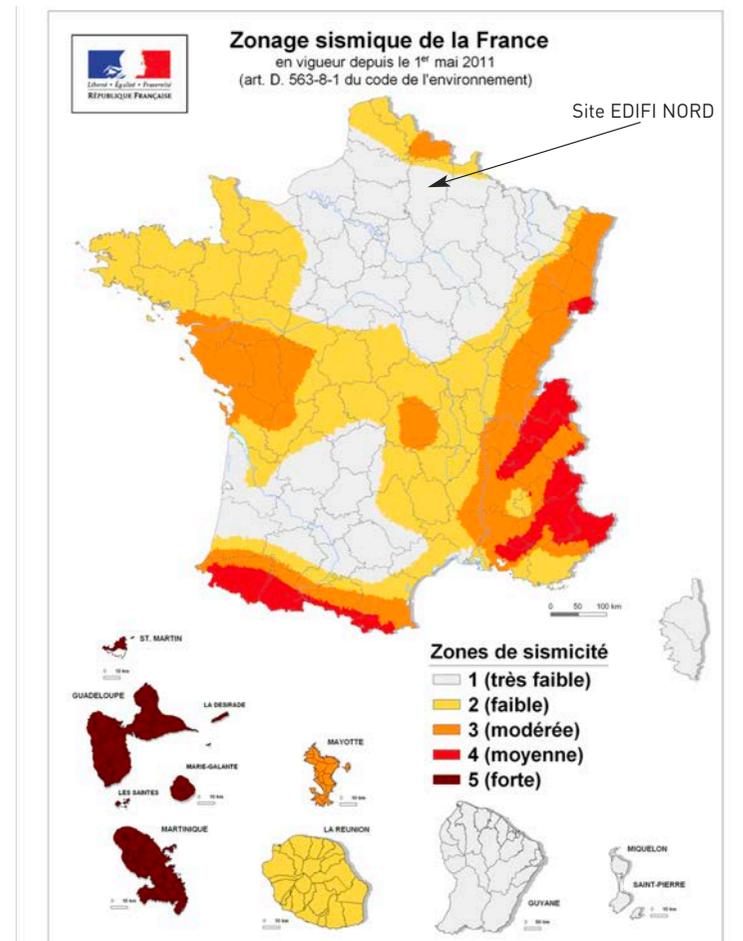
Planche 17: Zonage sismique de la France

L'ISDND de Flavigny-le-Grand-et-Beaurain est située dans une zone de sismicité 1, à risque très faible mais non nul. La zone 1 ne nécessite aucune précaution pour les constructions (cf. Planche 17).

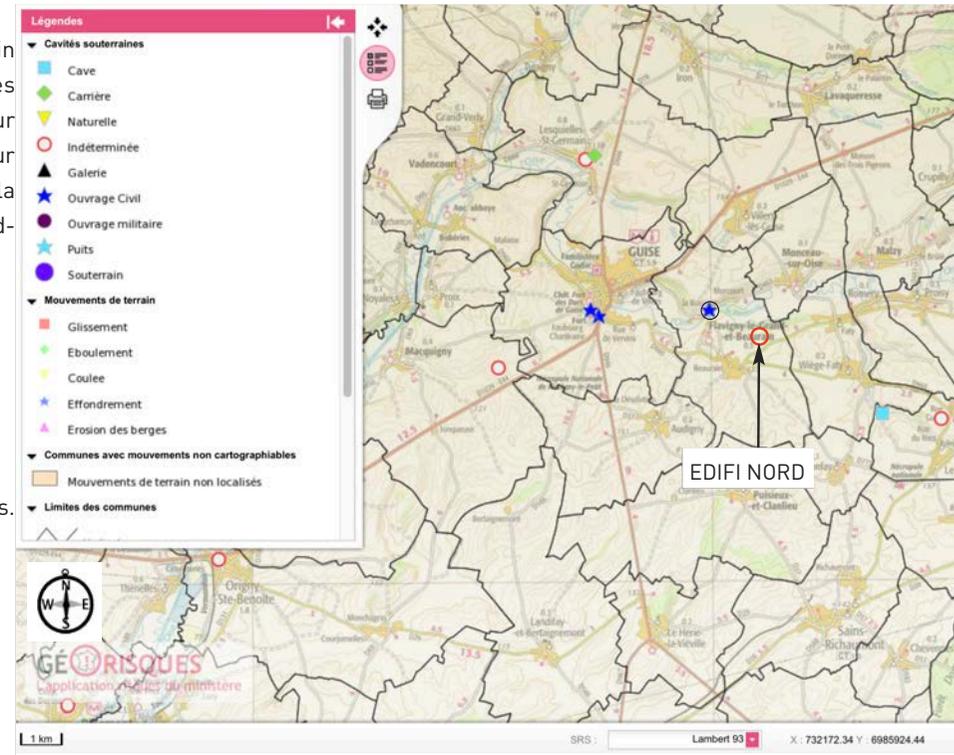
Planche 20 : Cartographie des cavités souterraines (Géorisques.gouv)

Le risque d'effondrement sur la commune de Flavigny-le-Grand-et-Beaurain n'est pas mentionné comme risque majeur au dossier départemental des risques majeurs de l'Aisne (2015). Selon la banque de données nationale sur l'inventaire des cavités souterraines abandonnées (non minière) consultée sur le site Géorisque.gouv, une cavité (ouvrage civil-garage) est présente sur la commune de Flavigny-le-Grand-et-Beaurain. Elle est située à 1,2 km au nord-ouest du site EDIFI NORD.

> Le site n'est pas dans une zone sensible ou ayant connu des effondrements.

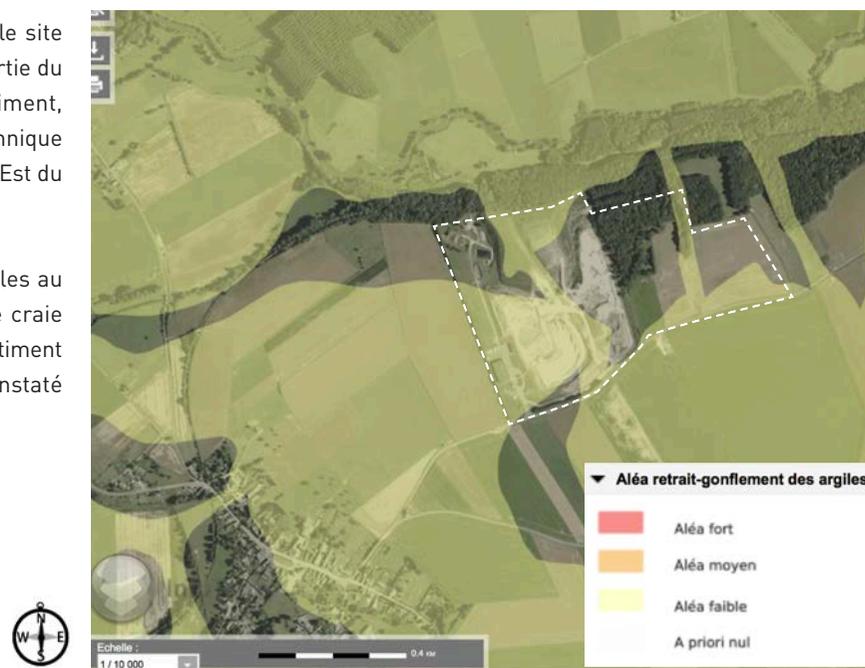
Planche 21 : Cartographie des aléas retrait-gonflement des argiles (BRGM)

La carte de l'aléa retrait gonflement des argiles du BRGM centrée sur le site EDIFI NORD, indique que l'aléa est classé faible (jaune) sur une bonne partie du site (subdivisions en post-exploitation, subdivisions en exploitation, bâtiment, accueil). Une autre partie du site est classée en aléa *a priori* nul (zone technique au Nord-Ouest et une partie des subdivisions en exploitation sur la partie Est du site).

Il n'y a pas de risque d'instabilité lié à l'aléa retrait gonflement des argiles au droit des subdivisions car leur fond de forme est assis sur un socle de craie (décaissement des limons/argiles et autres matériaux sur 10 m). Seul le bâtiment de tri et le poste de contrôle sont concernés. Aucun désordre n'a été constaté depuis leur construction.

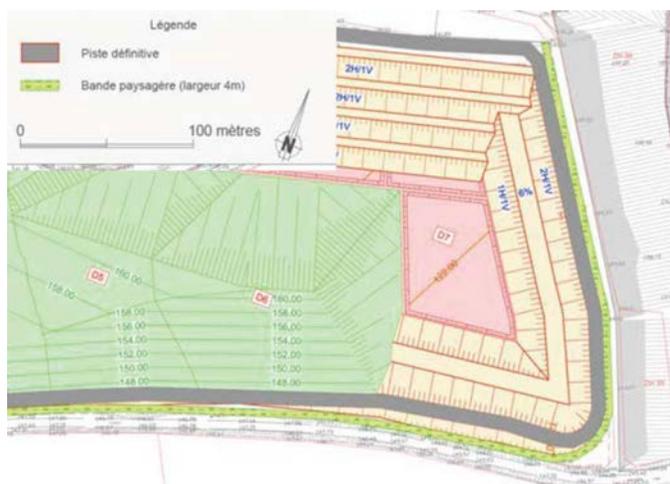
Planche 36: Localisation de la subdivision D7

Le phénomène dangereux d'incendie modélisé est la dispersion de fumées en cas d'incendie de la subdivision D7.

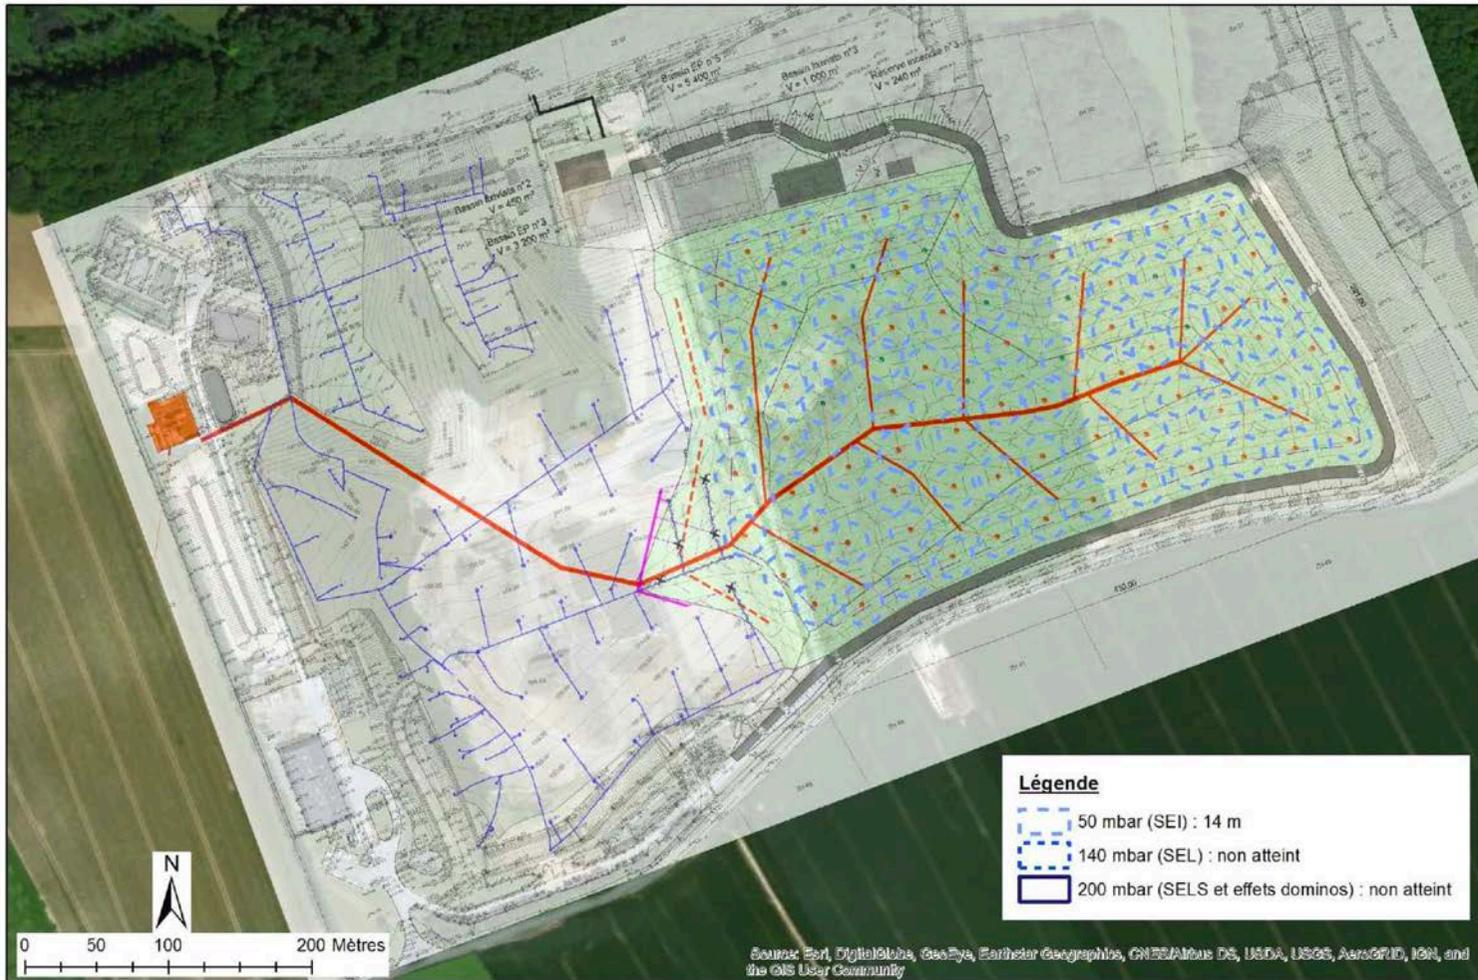
Planche 39 : Explosion de biogaz en cas d'ouverture d'un puits - effets de surpression

Distances d'effets (m)
20 mbar (seuil des effets indirects)	28
50 mbar (SEI)	14
140 mbar (SEL)	Non atteint
200 mbar (SELS et effets dominos)	Non atteint

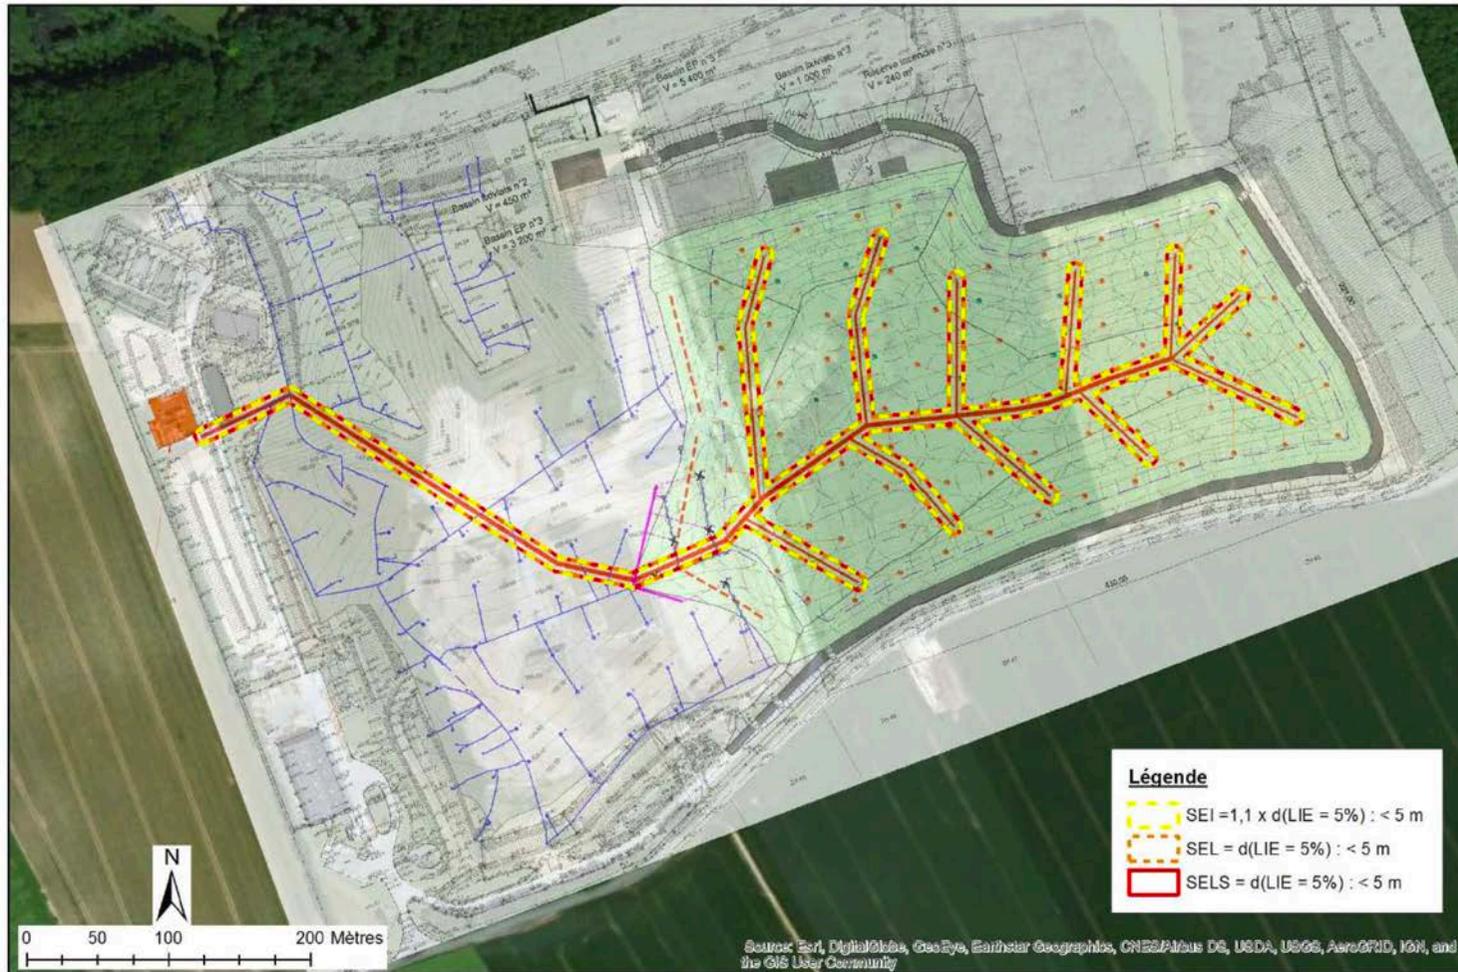
Planche 41 : Explosion de biogaz suite à la rupture d'une canalisation entre les puits et la torchère - effets thermiques du flash-fire

Les distances d'effets sont représentées sur les deux cartographies suivantes. Toutes les distances d'effet restent à l'intérieur de l'ICPE.

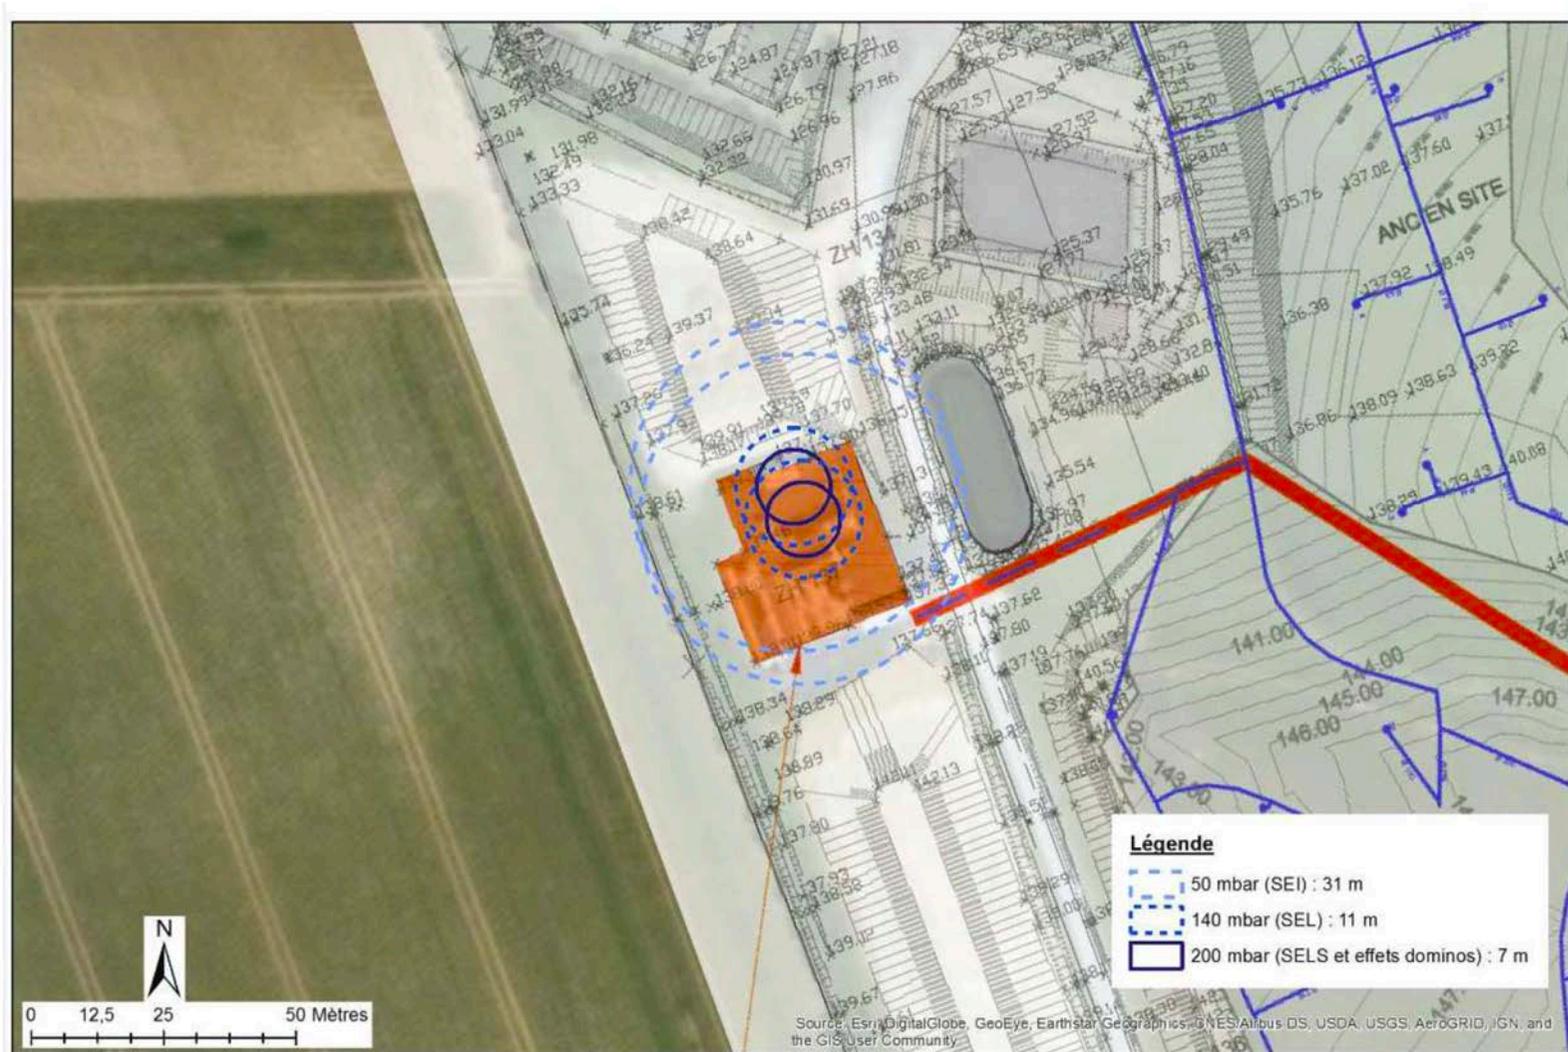
Tous les effets de surpression restent à l'intérieur de l'ICPE.

La limite de 50 mbar atteint la haie à l'ouest ceinturant le champ.

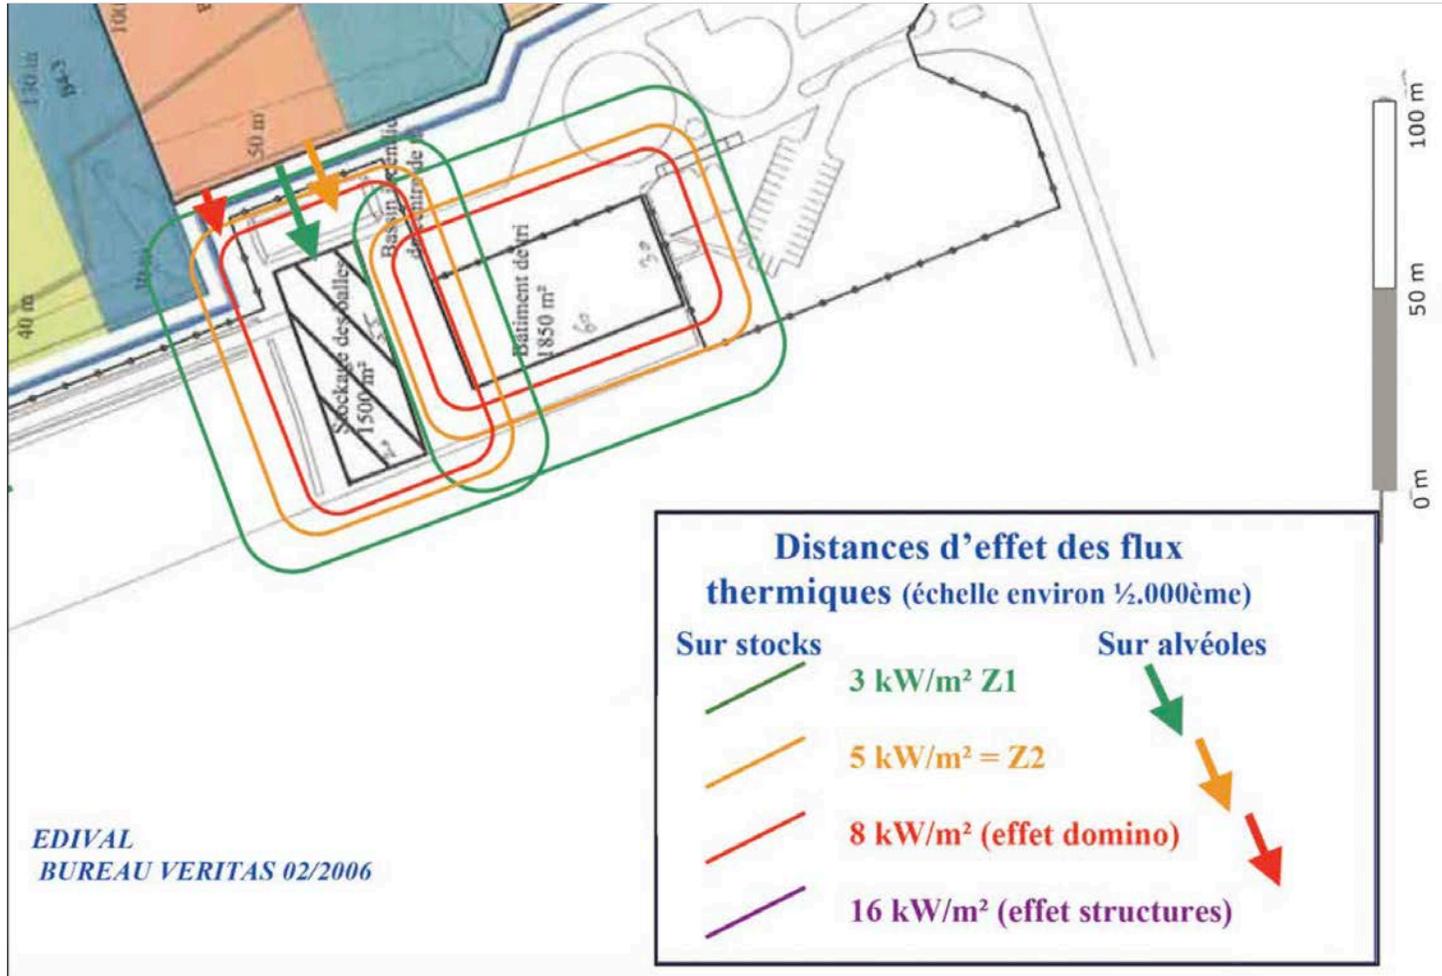
Planche 46 : Cartographie des flux thermiques concernant le centre de tri

- Concernant le stockage extérieur de balles (B), les flux thermiques 3 kW/m², 5 kW/m² et 8 kW/m² sortent un peu de l'emprise. Le flux de 8 kW/m² (effet domino) atteint à peine le centre de tri (13,9 m pour 14 m de distance) et ne pourrait engendrer d'effet domino. Aucun effet domino n'est à craindre sur les subdivisions B4 et B5.
